## Zaanstreek

# De Pauw, van puinhoop naar parel

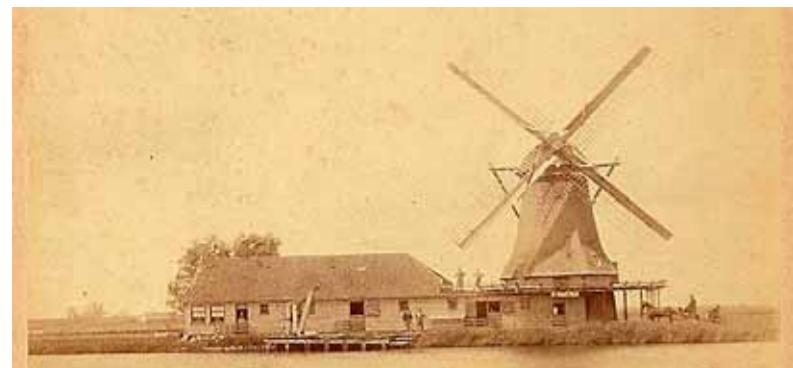
Historische foto van De Pauw met molenschuur.

fundament is niets meer terug te vinden. „Dat is heel secuur weggehaald toen de molen in 1895 werd gesloopt.” Veel materiaal over de schuur en de molen was niet voor handen. „We hadden maar een foto van de molen en de schuur. De molen staat in de vreugdestand, de mensen staan netjes te poseren. Waarschijnlijk is die foto gemaakt door een marskramer, die langs de molens reed om te fotograferen. Van een andere molen die hier in de buurt stond, is namelijk precies zo'nzelfde foto gemaakt.” Meer kennis werd opgedaan via sporenonderzoek. „En gelukkig werden molens vroeger volgens dezelfde standaard gebouwd. Het was niet zo dat voor elke molen opnieuw het wiel werd uitgevonden.”

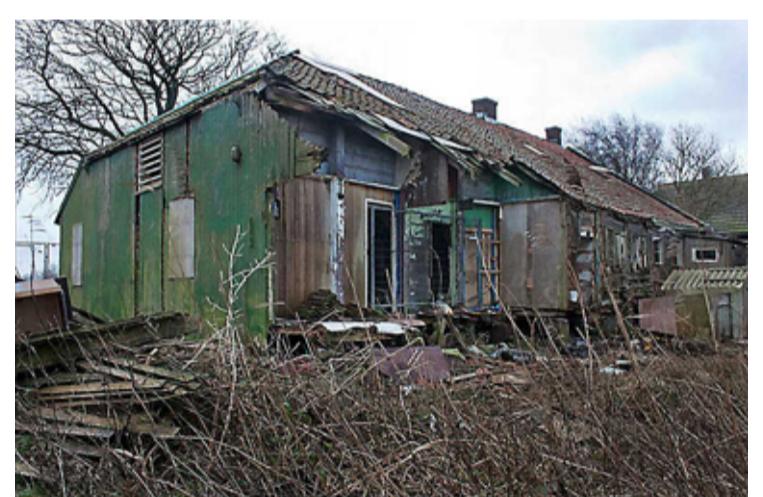
Schuur en erf waren een grote puinhoop.

De restauratie begon officieel in november 2013, met het opruimen van erf en schuur. Buurbewoners en ambtenaren hielpen spontaan een handje mee. De laatste bewoner was een 'jager-verzamelaar', zegt Nieuwenhuijs met een lach. „Alles lag vol, tot een meter in de grond. Echt dramatisch. Het meest was huisvuil. We zijn maanden bezig geweest. Er is in totaal vierhonderd kuub vuil (het equivalent van 1666 kilo's, red.) weggehaald.” Het herstel van de fundering was eveneens een gedenkwaardige klus.

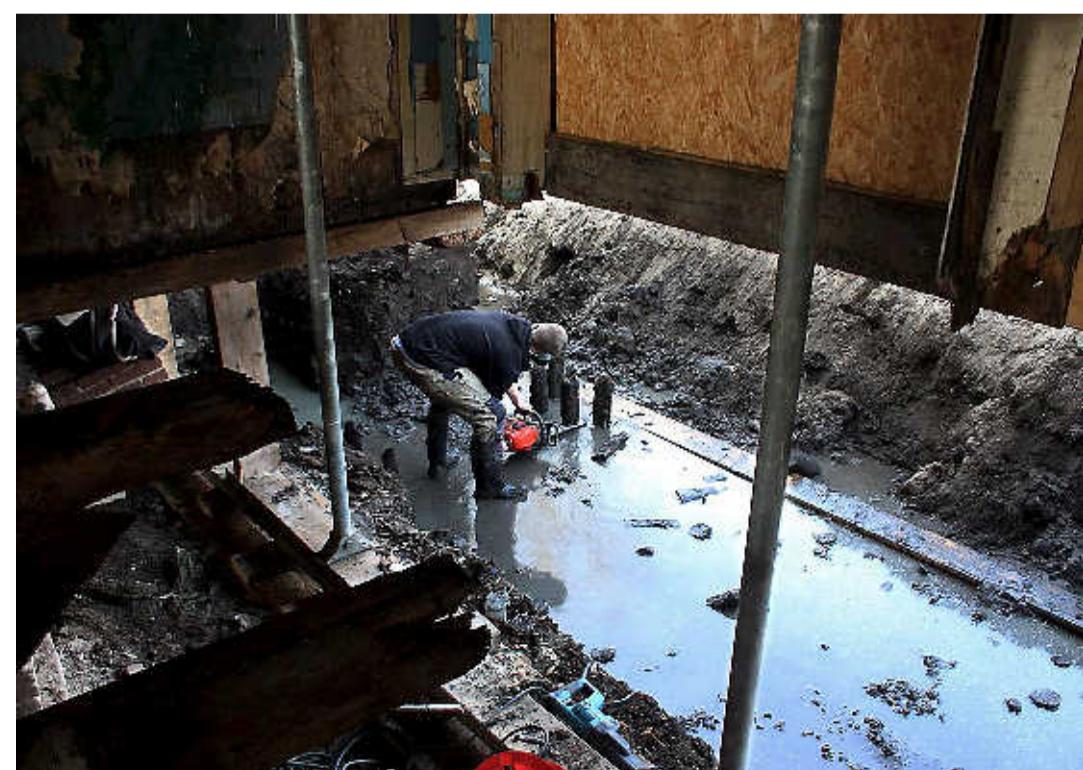
Van alle palen werden rotte delen gezaagd.

De schuur rust op zo'n zeshonderd palen, die allemaal rotte paalkoppen hadden. Omdat de vloer intact moest blijven, werden er loopgraven onder gegraven. „Van daaruit hebben we de rotte delen van alle paaltjes afgezaagd. We wilden zo zuiver mogelijk restaureren. Er was nog maar weinig goed. Sommige balken hebben we voor tweede vernieuwd. Dat is de kunst, om zoveel mogelijk te hergebruiken. Zo deden ze dat vroeger ook: als ze een molen wilden bouwen, gingen ze eerst in de omgeving kijken of er nog oude onderdelen te koop waren. Tijdens het werk zijn we een paal uit 1480 tegengekomen, terwijl de molen uit de 17de eeuw kwam.” Van het molen-
